Investitor: Općina JESENJE, Gornje Jesenje 103
Građevina: KLIZIŠTA NA NERAZVRSTANOJ CESTI
I OPĆINI GORNJE JESENJE
Lokacije: Jesenje - Cerje Obadići, Lužani Stog, Pećine, Lužani Ravenski,
OZNAKA EL.: EL-2018-01

2. TERENSKI GEOTEHNIČKI ISTRAŽNI RADOWI

2.1. OPIS LOKACIJA

CERJE OBADIĆI

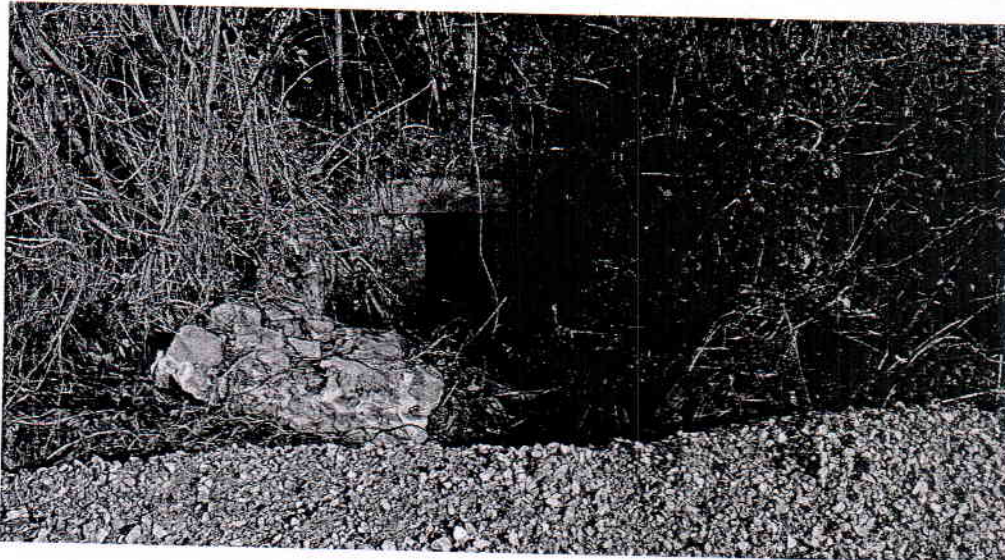
Lokacija klizišta nalazi se u naselju Cerje Jesenjsko na brdovitom području, odnosno zapadno, sjeverozapadno od centra spomenutog naselja. Klizište se otvorilo na nizbriježni strani nerazvrstane asfaltirane ceste. Uz samu cestu sa pribriježne strane nalazi se izvor vode- zdenac (slika 6), te se iz ovog izvora višak vode dalje odvodi preko ceste punom cijevi na pokos (slika 7) uz samu nizbriježnu

Slika 6. Zdenac uz pribriježnu stranu ceste koji je na dan obilaska klizišta (21.1.2018.) bio ispunjen vodom (razina vode je manje od 1 m od ruba zdenca)

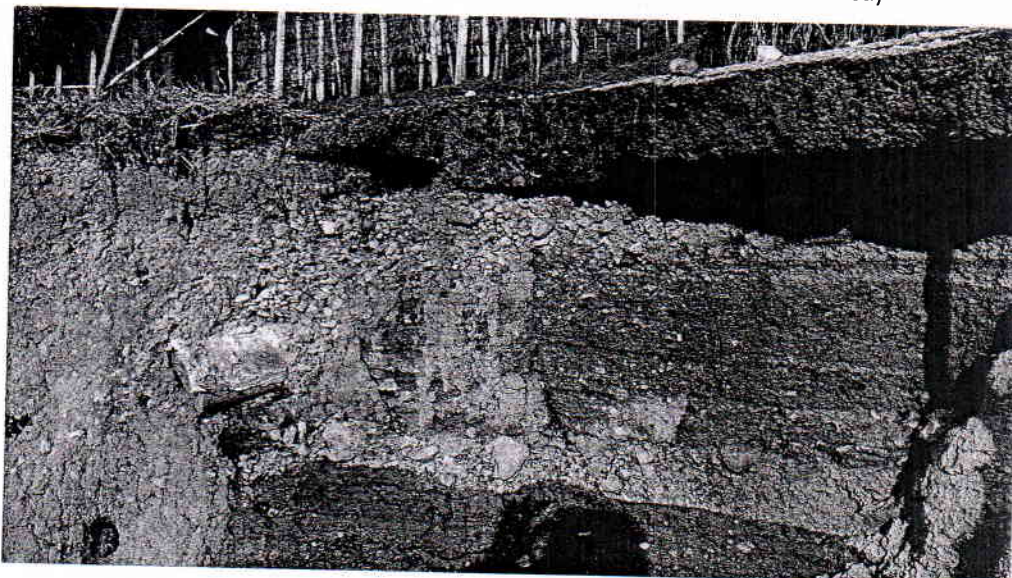
Slika 7. Izlaz (zaštopane) cijevi u tijelo klizišta. Uloga ove cijevi nesumnjivo je bila ododnja voda s druge strane ceste (i zdenca)

stranu (trenutno klizište). Cijev je kompletno bila ispunjena zemljanim materijalom te kroz nju nije bila moguća odvodnja nikakvih voda. Ranije je cijev nesumnjivo služila za odvodnju voda s druge strane ceste koje se slijevaju u kanal niz padinu te odvodnje nabujalih voda iz zdenca. Njezino zaštopavanje svakako je imalo kritičan utjecaj na pojavu klizišta.

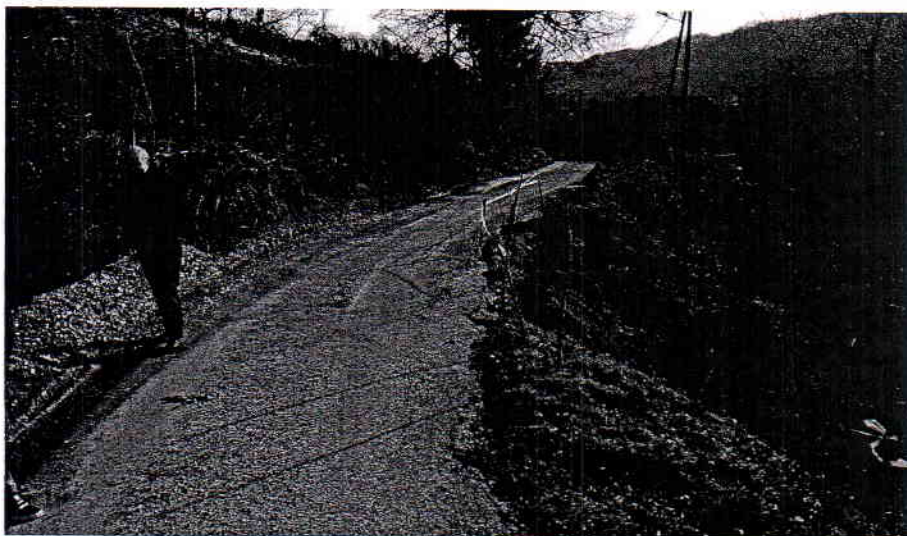
Samo klizište je manjeg obima, rotacijskog je tipa. Čelo klizišta nalazi se uz samu cestu. Širina klizišta je cca. 12,0 -12,5 m (slika 8), dok je dužina pokrenutog materijala cca do 15,0 m. Dubinu klizišta

Slika 8. Pogled na klizište Obadići u smjeru istoka. Jasno je vidljivo čelo klizišta

možemo smatrati plitkom a kreće se cca. 2,5 – 3,5 m dubine. Zona usijedanja je dužine cca. 3,0-3,5 m, dok je preostalo zona akumulacije cca. 11,5-12 m. Glavna pukotina klizišta je jasno izražena kao i bokovi klizišta koji su djelomično nestabilni zbog koherentnog materijala i vode koja se sa viših predjela procjeđuje kroz njih u tijelo klizišta. Pad terena nizbriježne strane je cca. 11°-12°, dok je pribriježna strana u nagibu 8°-10°. Generalni smjer pada nagiba lokacije je od sjevera, sjeverozapada prema jugoistoku. Cesta je izgrađena na nasipanom materijalu (slika 9) koji je nabijan u slojevima a isto tako je svaki sloj od različitog materijala.

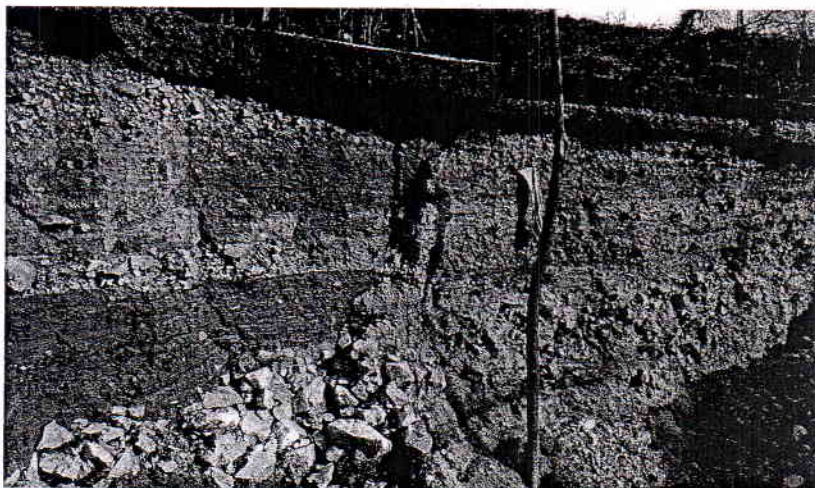
Slika 9. Pogled na slojeve nasipa ispod ceste
